ESTUDO COMPARATIVO ENTRE DISPOSITIVOS MÉDICOS COM TRATAMENTO TÉRMICO DE DIFERENTES FORNECEDORES

COMPARATIVE STUDY BETWEEN MEDICAL DEVICES WITH HEAT TREATMENT FROM DIFFERENT SUPPLIERS

Elington Rodrigues

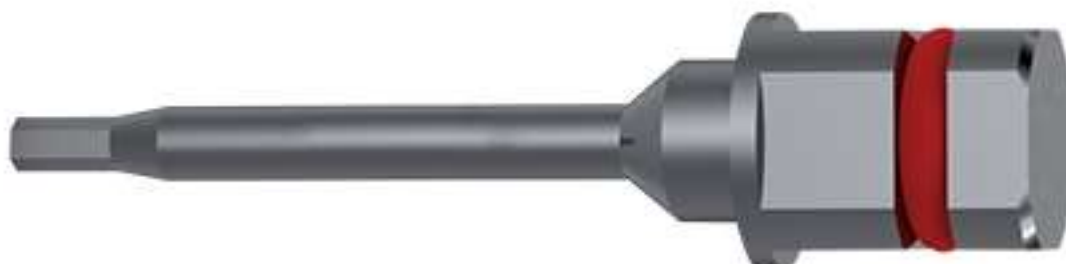
Para a seleção de caso crítico do item final como Chave Conexão Protética 1.0, foi levado em consideração o item que se apresenta a área de menor diâmetro e de menor comprimento.

Figura 1: Item selecionado como caso critico - Chave Conexão Protética 1.0.

Para essa pesquisa, o item que foi selecionado como caso crítico é o de menor diâmetro e menor comprimento, a Chave Conexão Protética 1.0, a qual tem a finalidade fixar um componente protético sobre um implante dentário, tem em sua região de região de ponta, onde sofre o maior esforço mecânico, tem o menor diâmetro comparado com os demais itens constituintes de um kit protético, no seu roteiro de produção, existe algumas variações, tais como usinagem, tratamento térmico, jateamento e lavagem, nesta pesquisa será elaborado um estudo comparativo entre tratamento térmico, o qual é feito

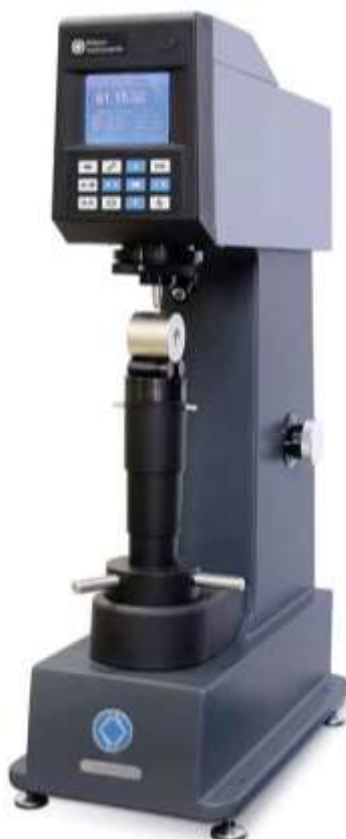
Para o ensaio de Dureza, o método definido foi avaliar os corpos de prova na escala de dureza HRC, utilizando uma carga axial de 150 kgf através de um indentador de diamante.

O equipamento utilizado para este método é foi o Durômetro Wilson Hardness Rockwell 574, tendo sua calibração em dia e certificado 26.469/19.

Figura 2: Durômetro Wilson Hardness Rockwell 574.

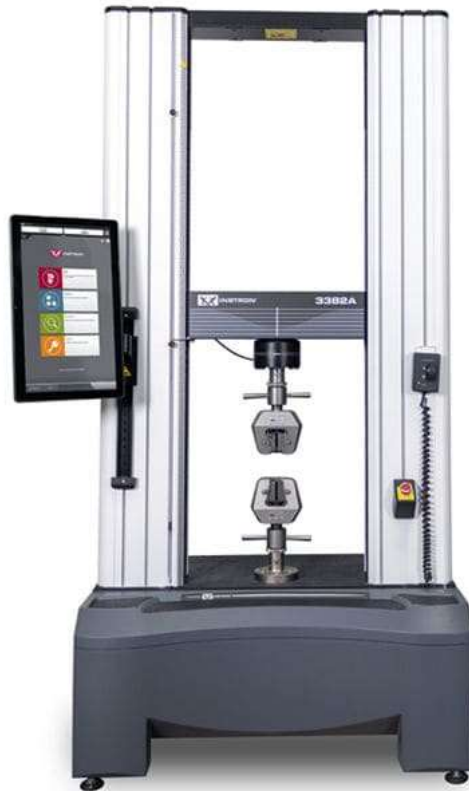
Para o ensaio de tração, o método definido foi avaliar os corpos de prova a uma carga axial de tração com velocidade constante de 0,005 mm/mm/min até atingir 2% da tensão de escoamento, sendo na sequência alterada automaticamente a velocidade para 12,7 mm/min até a ruptura do material. Foi utilizada uma célula de carga de 100 kN e para determinação da deformação foi utilizado um extensômetro de 25 mm.

O equipamento utilizado nesse método foi a Máquina Universal de Ensaios Instron 3382, tendo sua calibração em dia e certificado 19041501SO.

Figura 3: Máquina Universal de Ensaio Instron 3382.

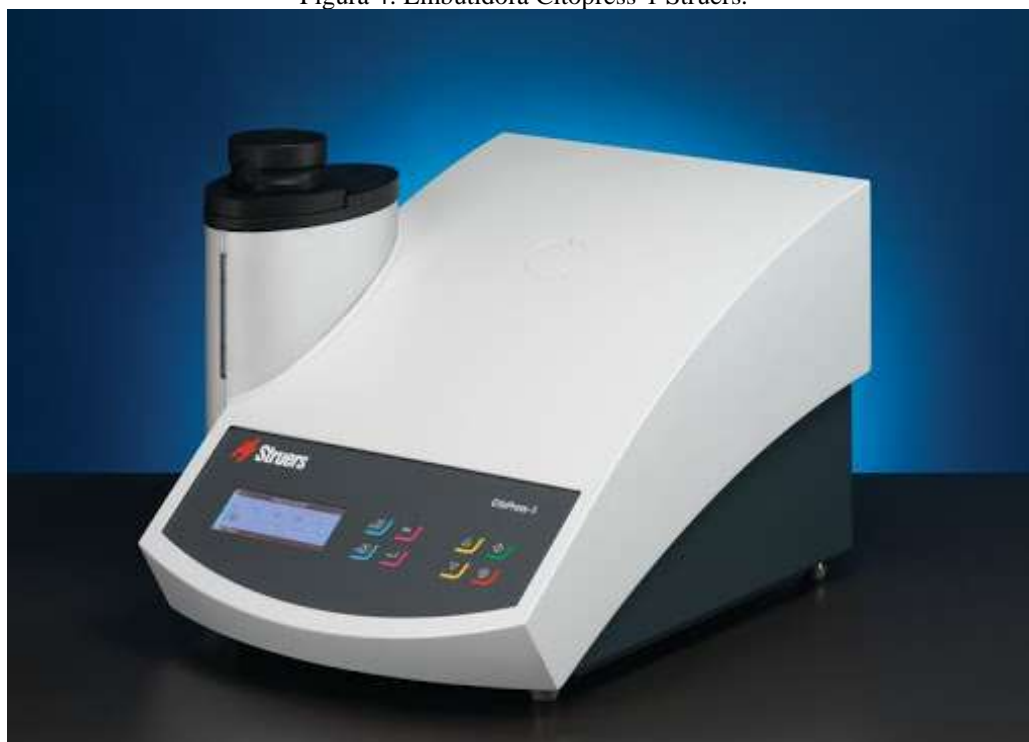
Para a análise dos corpos de prova através do método de metalografia, os mesmo foram embutidos em uma resina polimérica, lixados e polidos, devem ser na sequência revelada a microestrutura com reagente químico. Imagens no sentido longitudinal e transversal foram obtidas com auxílio de microscópio óptico para a visualização das fases constituintes do material.

Para a preparação dos corpos de prova, utilizou-se uma Embutidora e Lixadeira da Struers, e para a análise metalográfica utilizou-se um Microscópio Óptico Zeiss Imager A1m, tendo sua calibração em dia e certificado C/0768/19.

Figura 4: Embutidora Citopress-1 Struers.

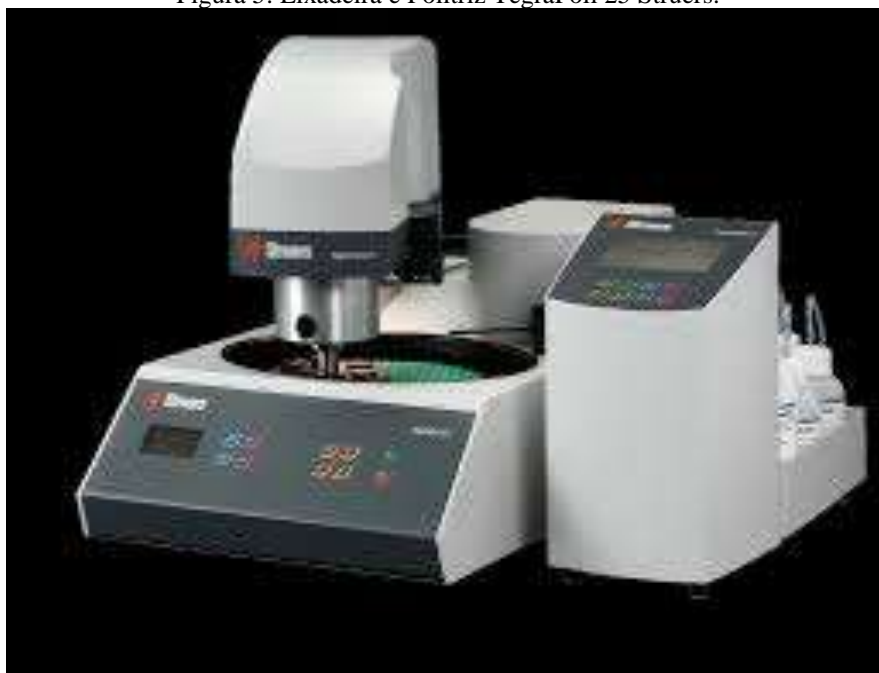
Figura 5: Lixadeira e Politriz TegraPoll 25 Struers.

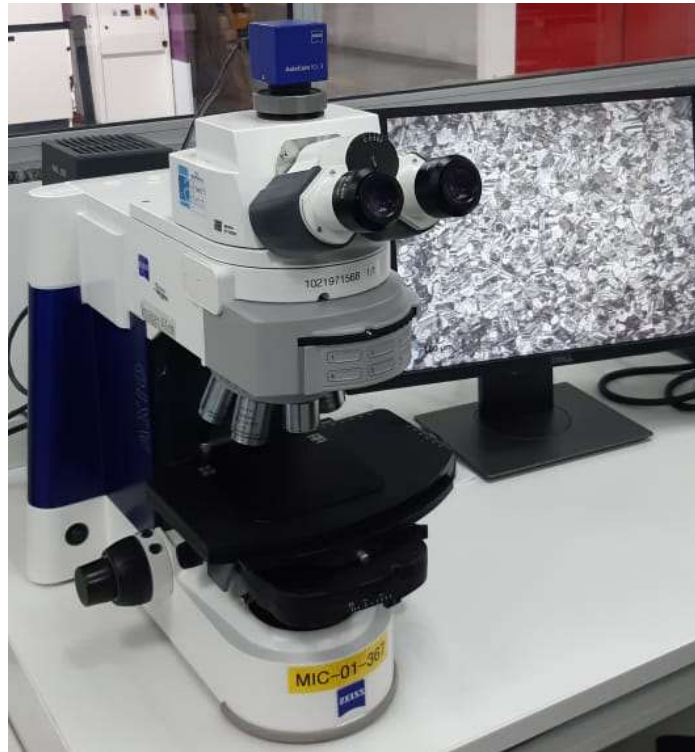
Figura 6: Microscópio Óptico Zeiss Imager A1m.

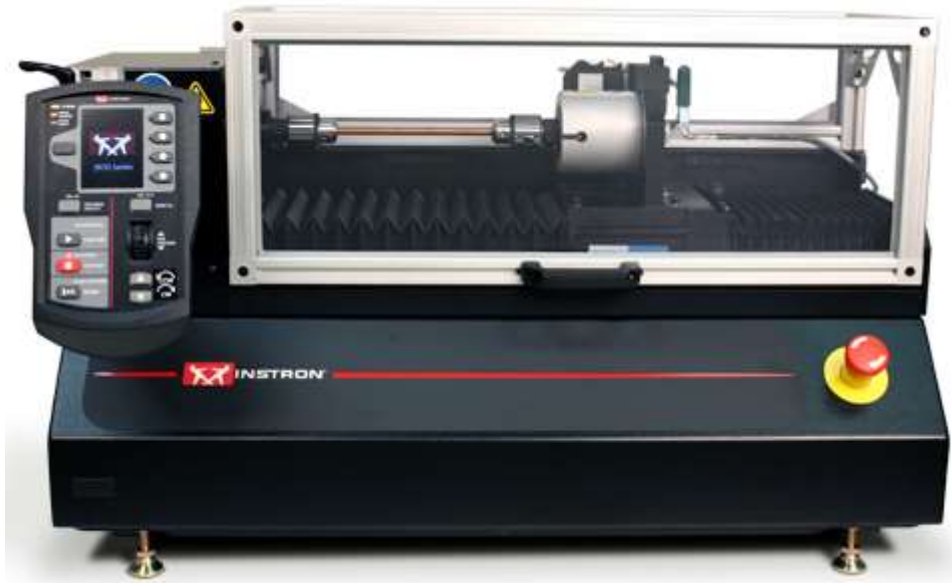
Para o ensaio de torção, o método definido foi fixar um Blank Femêa com a mesma interface da Chave Conexão Protética 1.0 na Máquina de torção Walterbai. Posteriormente, a Chave Conexão Protética 1.0 é posicionada sobre o Blank, e aplica-se um torque com velocidade constante de 5 rpm no sistema Chave Conexão Protética 1.0 e Blank Femêa até a fratura total de um dos itens.

O equipamento utilizado nesse método foi a Máquina Ensaio Torcional Instron, tendo sua calibração em dia e certificado S383738/2019.

Figura 7: Máquina Ensaio Torcional Instron.

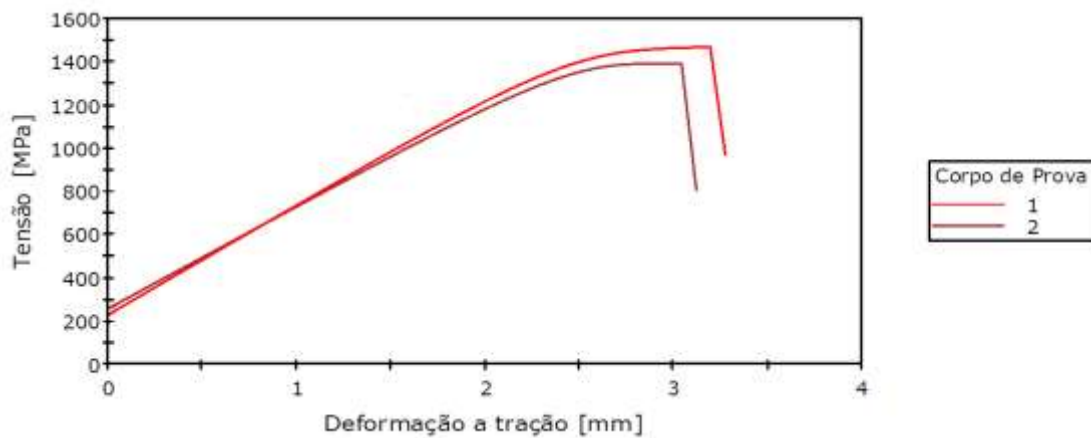
Figura 8: Gráfico Tensão x Deformação – Fornecedor A.

Corpo de Prova	Resistência à Tração (MPa)	Limite de Escoamento (MPa)
1	1450	1380
2	1504	1488
Média	1477,0	1434,0
Desvio Padrão	38,2	76,4

Os resultados comparativos encontrados tiveram uma diferença significativa, 9,47% para Resistência a Tração e 16,10% para Limite de escoamento.

Nota-se que devido ao tratamento térmico (Tempera), a deformação a tração foi considerada com baixa, isso é pelo fato que após o tratamento térmico, devido ao encruamento da microestrutura a deformação plástica é quase nula, sendo que o rompimento em ambos os casos foi após a zona considerada como elástica.

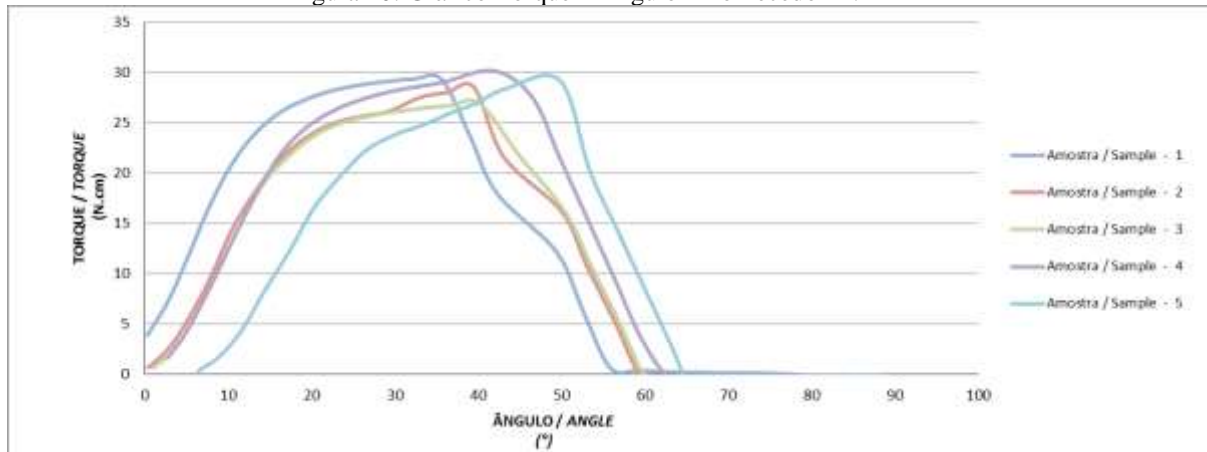
Corpo de Prova	Torque (N.cm)	Padrão de Falha
1	29,4	Ponta da chave
2	28,5	Ponta da chave
3	26,9	Ponta da chave
4	30,2	Ponta da chave
5	29,2	Ponta da chave
Média	28,9	
Desvio Padrão	1,2

Figura 10: Gráfico Torque x Ângulo – Fornecedor A.

Observou-se que o resultado dos itens testados do Fornecedor A foram maiores que a do Fornecedor B, 1,76%, embora a diferença encontrada seja baixa, prova-se que os resultados mecânicos entre Tração e Torção, tem similaridade.

As figuras 10 e 12, são referente ao gráfico de Torque X Ângulo, nota-se que em ambos os testes, houve similaridade entre as curvas, tendo como média de ângulo de ruptura 50°.

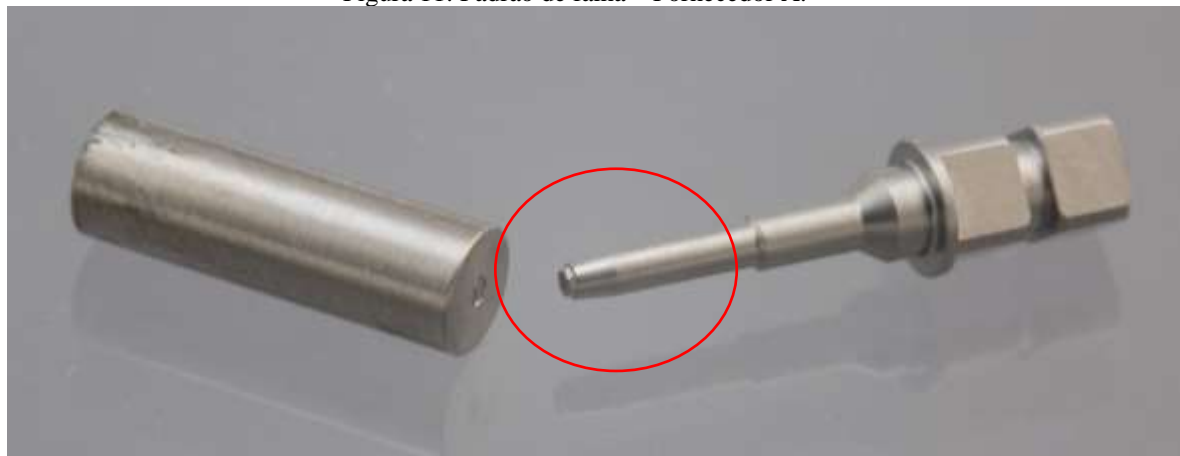
Figura 11: Padrão de falha – Fornecedor A.

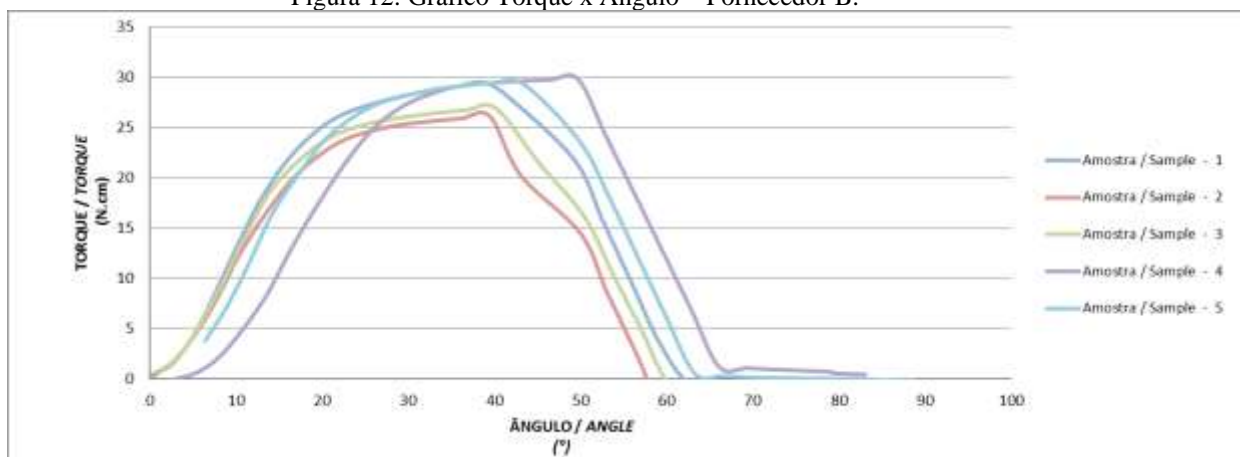
Corpo de Prova	Torque (N.cm)	Padrão de Falha
1	29,5	Ponta da chave
2	26,1	Ponta da chave
3	26,9	Ponta da chave
4	29,9	Ponta da chave
5	29,4	Ponta da chave
Média	28,4	
Desvio Padrão	1,7

Figura 12: Gráfico Torque x Ângulo – Fornecedor B.

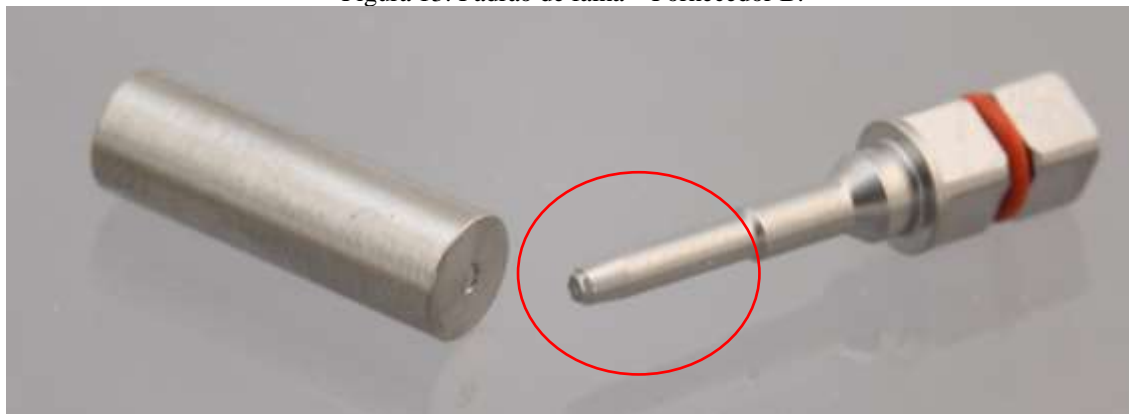
Figura 13: Padrão de falha – Fornecedor B.

Após os testes de torção, avaliou-se as conexões através do ensaio de dureza, como a o diâmetro da região de medida é de 1 mm, ficou impossibilitado de medir a dureza das amostras sem antes fazer a preparação metalográfica das mesmas, conforme figura 13.

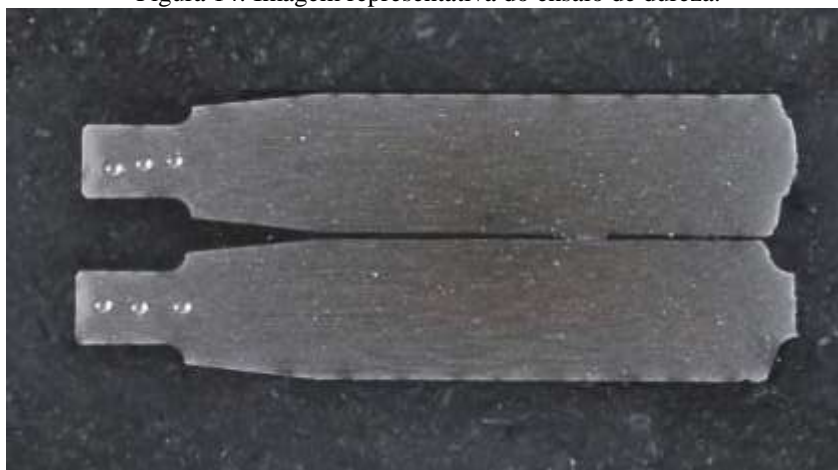
Figura 14: Imagem representativa do ensaio de dureza.

Observou-se que o resultado dos itens testados do Fornecedor A foram maiores que a do Fornecedor B, exatamente 4,12% a mais, embora a diferença encontrada seja baixa, prova-se que os resultados inferiores da resistência a tração e torção corroboram para este resultado.
